# 重庆市潼南区独柏寺正殿抢险加固工程

## 实 测 图

独柏寺正殿抢险加固工程设计方案

## 施 工 图

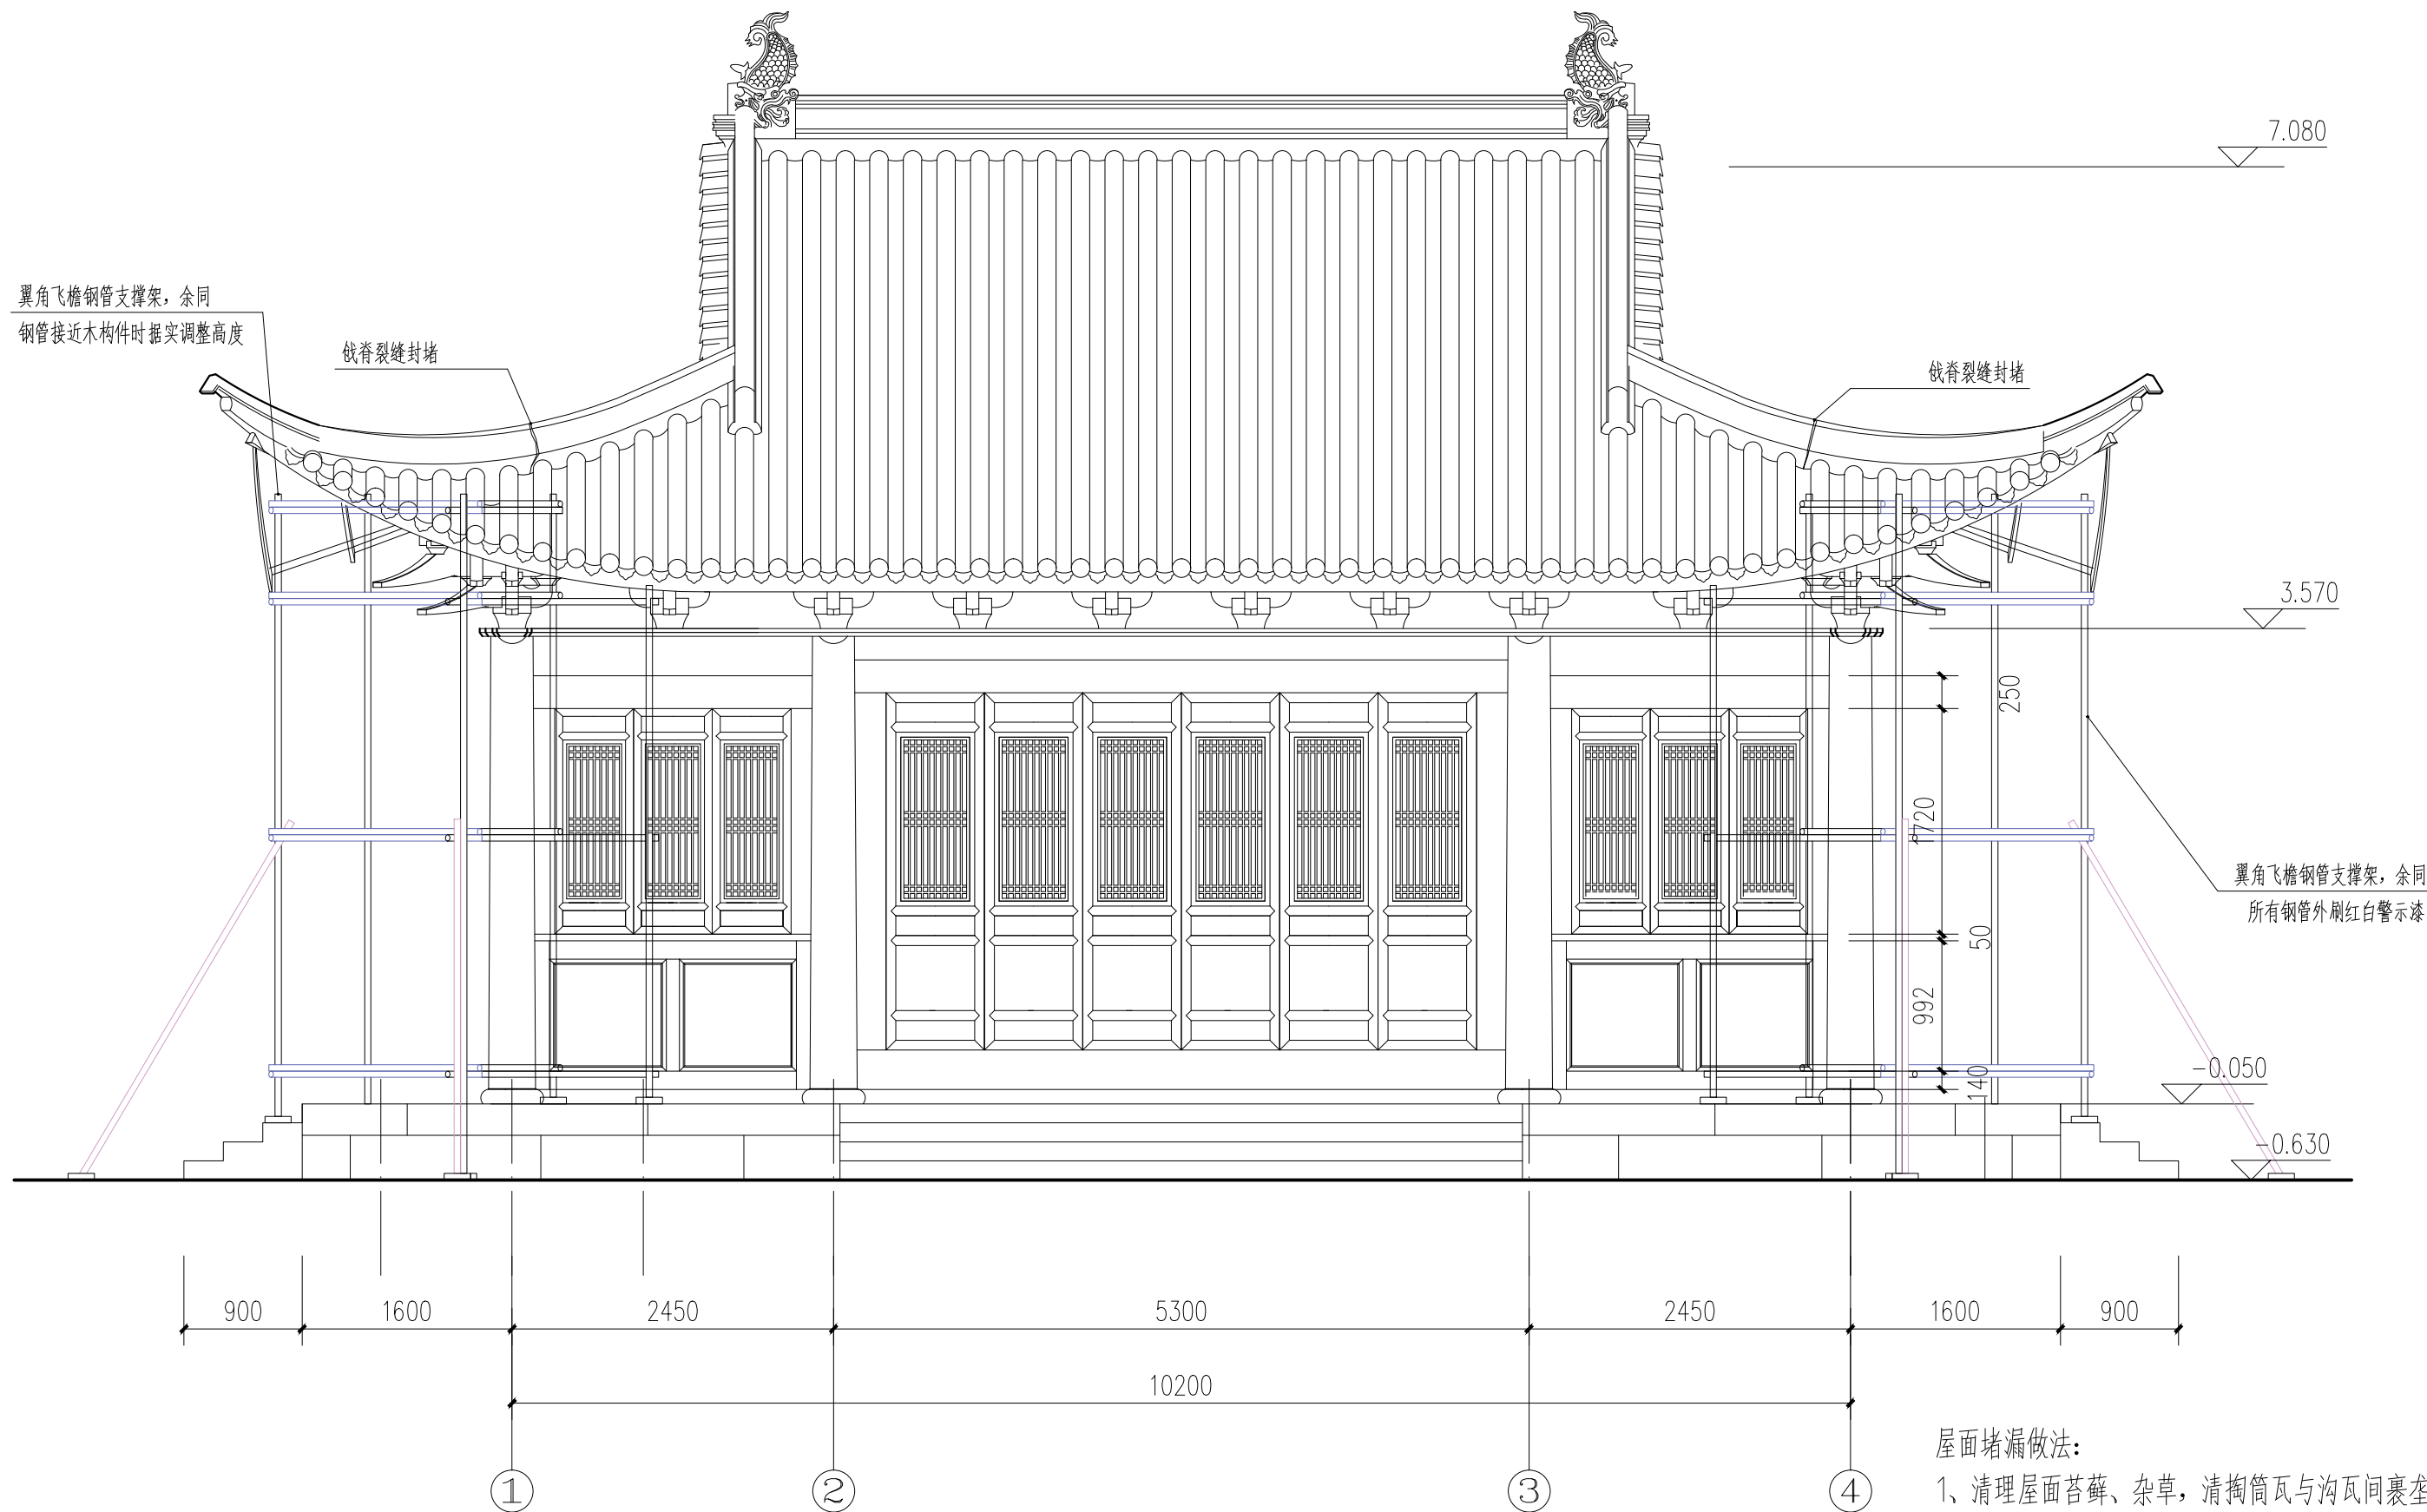
正立面图 1:50

屋面堵漏做法:  
1、清理屋面苔藓、杂草,清掏筒瓦与沟瓦间裹垄灰边。  
2、对屋脊裂缝、筒瓦脱节缝隙使用堵漏王封堵,沟瓦缝隙及裹垄灰边用1:3水泥砂浆封堵。  
3、所有屋脊及沟瓦表面灰色聚氨酯涂膜防水涂刷2遍。

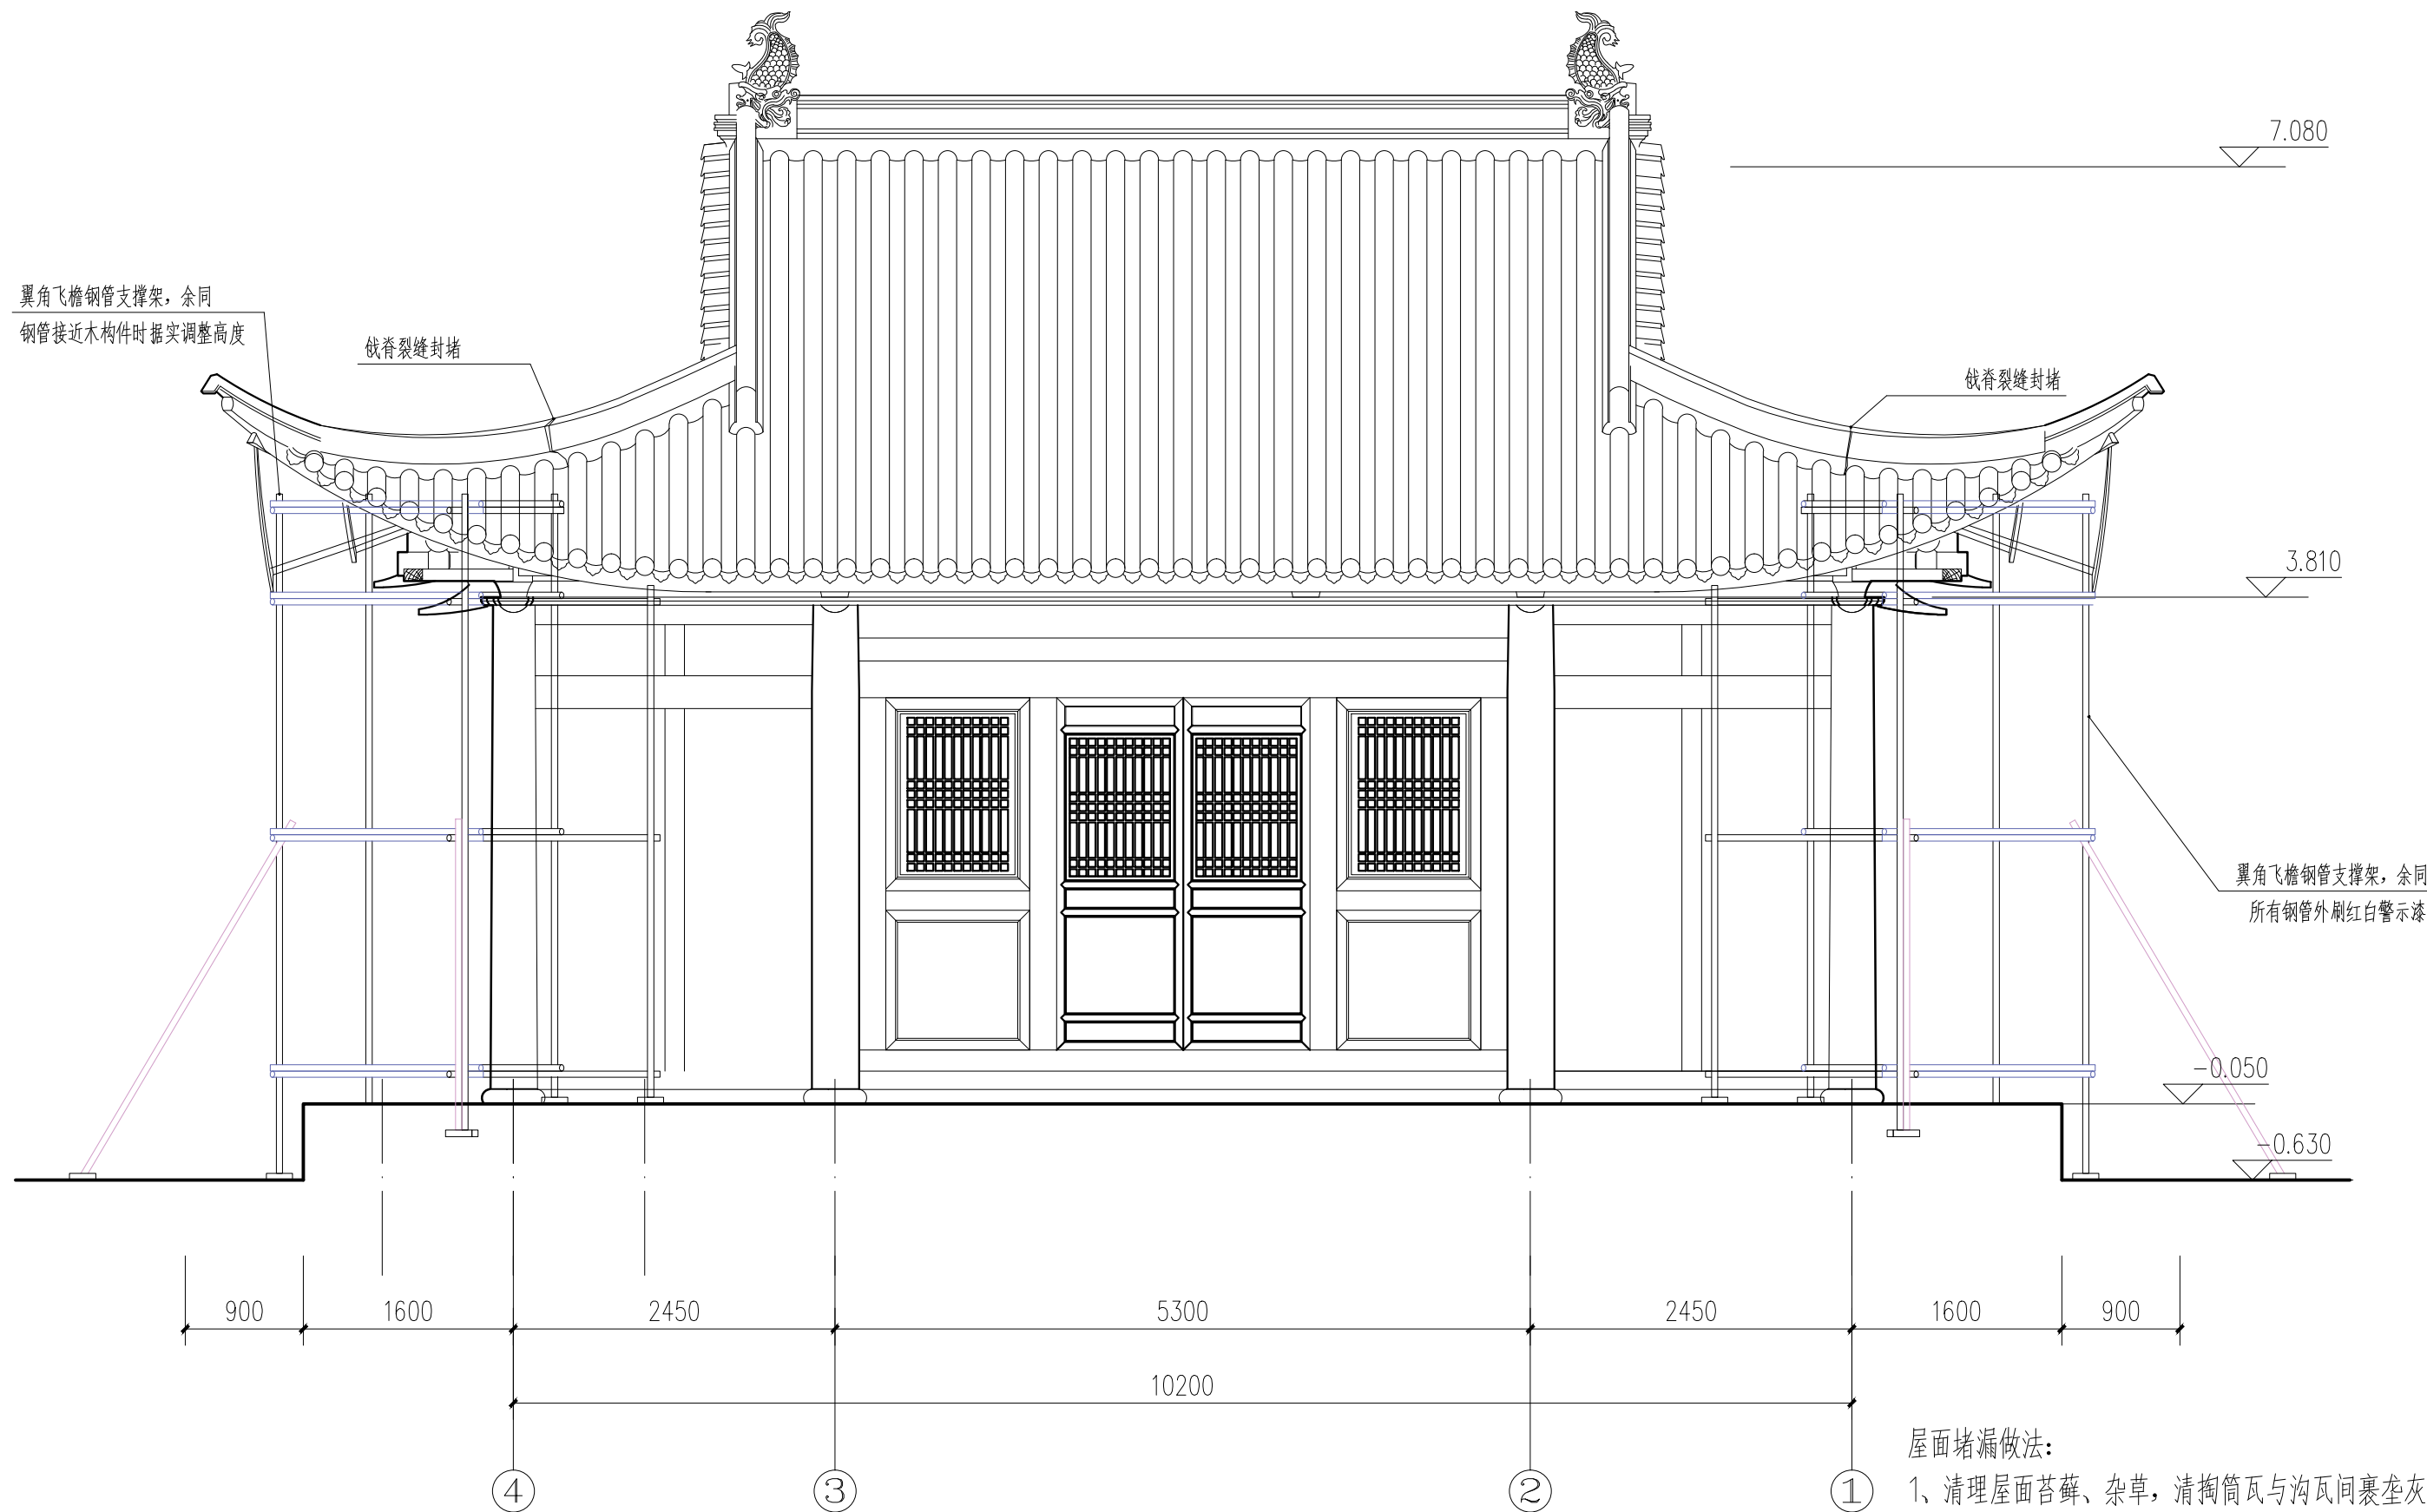
背立面图 1:50

- 屋面堵漏做法:
- 1、清理屋面苔藓、杂草，清掏筒瓦与沟瓦间裹垄灰边。
  - 2、对屋脊裂缝、筒瓦脱节缝隙使用堵漏王封堵，沟瓦缝隙及裹垄灰边用1:3水泥砂浆封堵。
  - 3、所有屋脊及沟瓦表面灰色聚氨酯涂膜防水涂刷2遍。

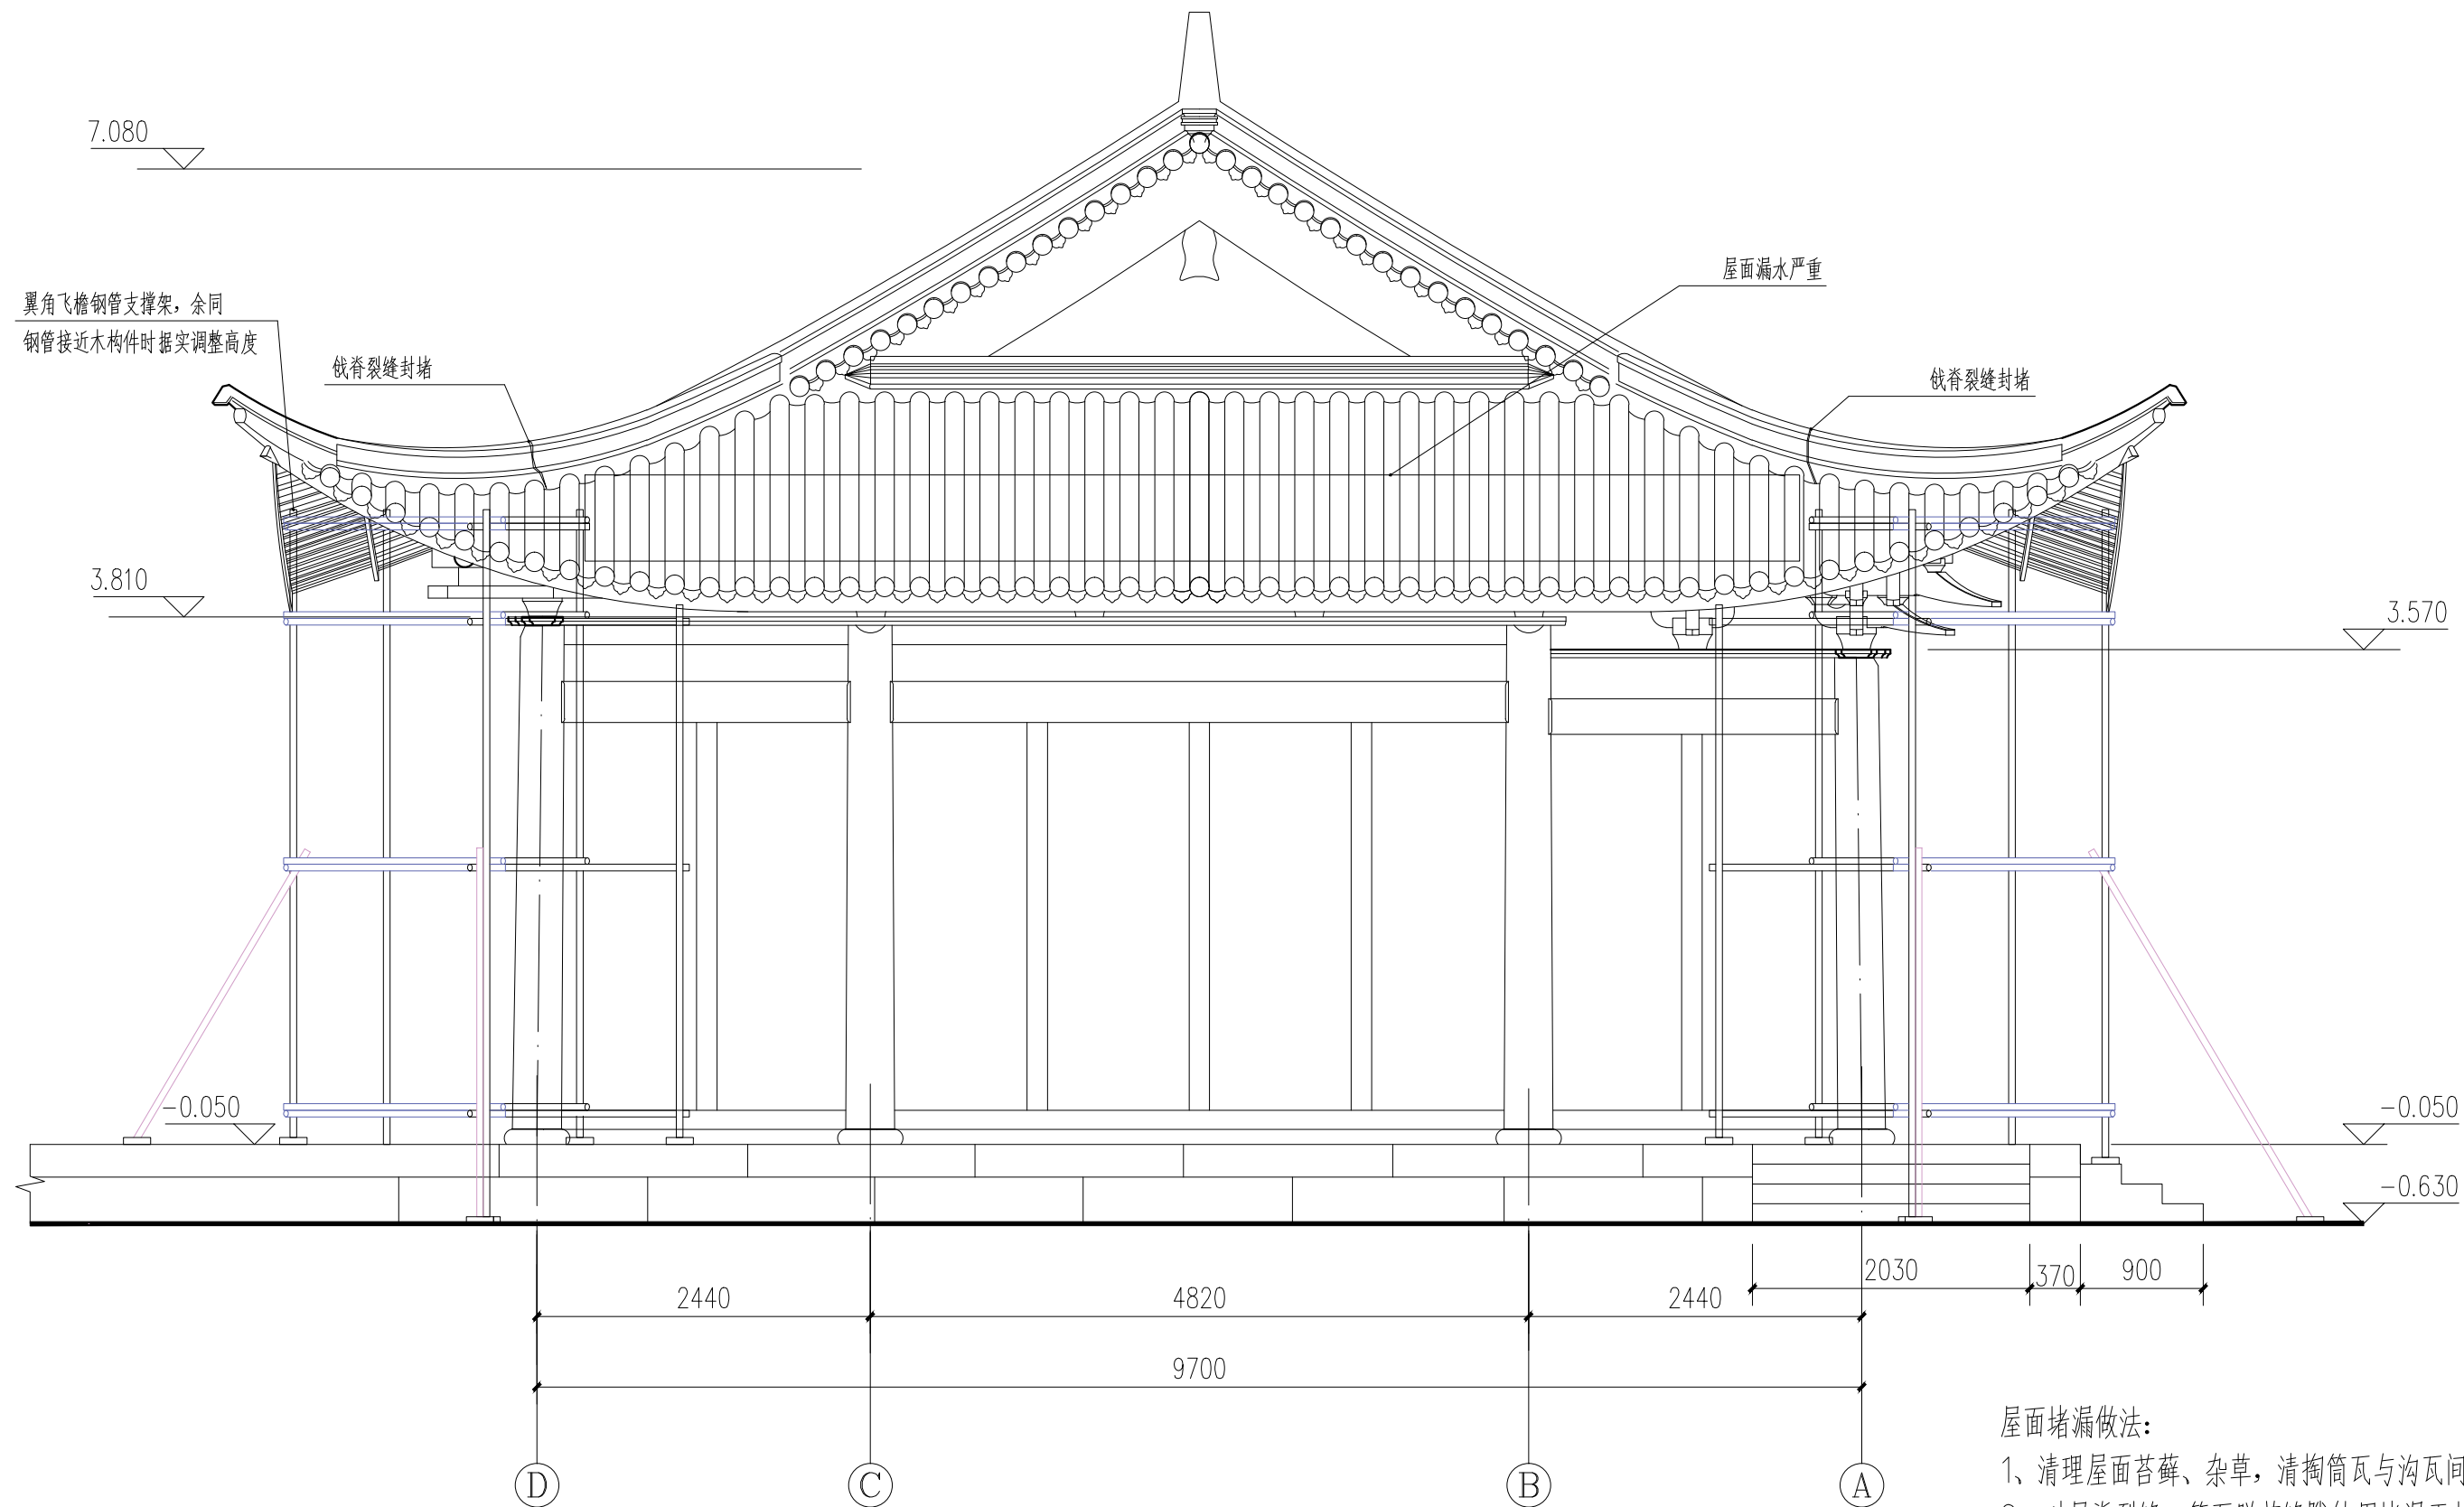
西侧立面图 1:50

屋面堵漏做法:

- 1、清理屋面苔藓、杂草, 清掏筒瓦与沟瓦间裹垄灰边。
- 2、对屋脊裂缝、筒瓦脱节缝隙使用堵漏王封堵, 沟瓦缝隙及裹垄灰边用1:3水泥砂浆封堵。
- 3、所有屋脊及沟瓦表面灰色聚氨酯涂膜防水涂刷2遍。

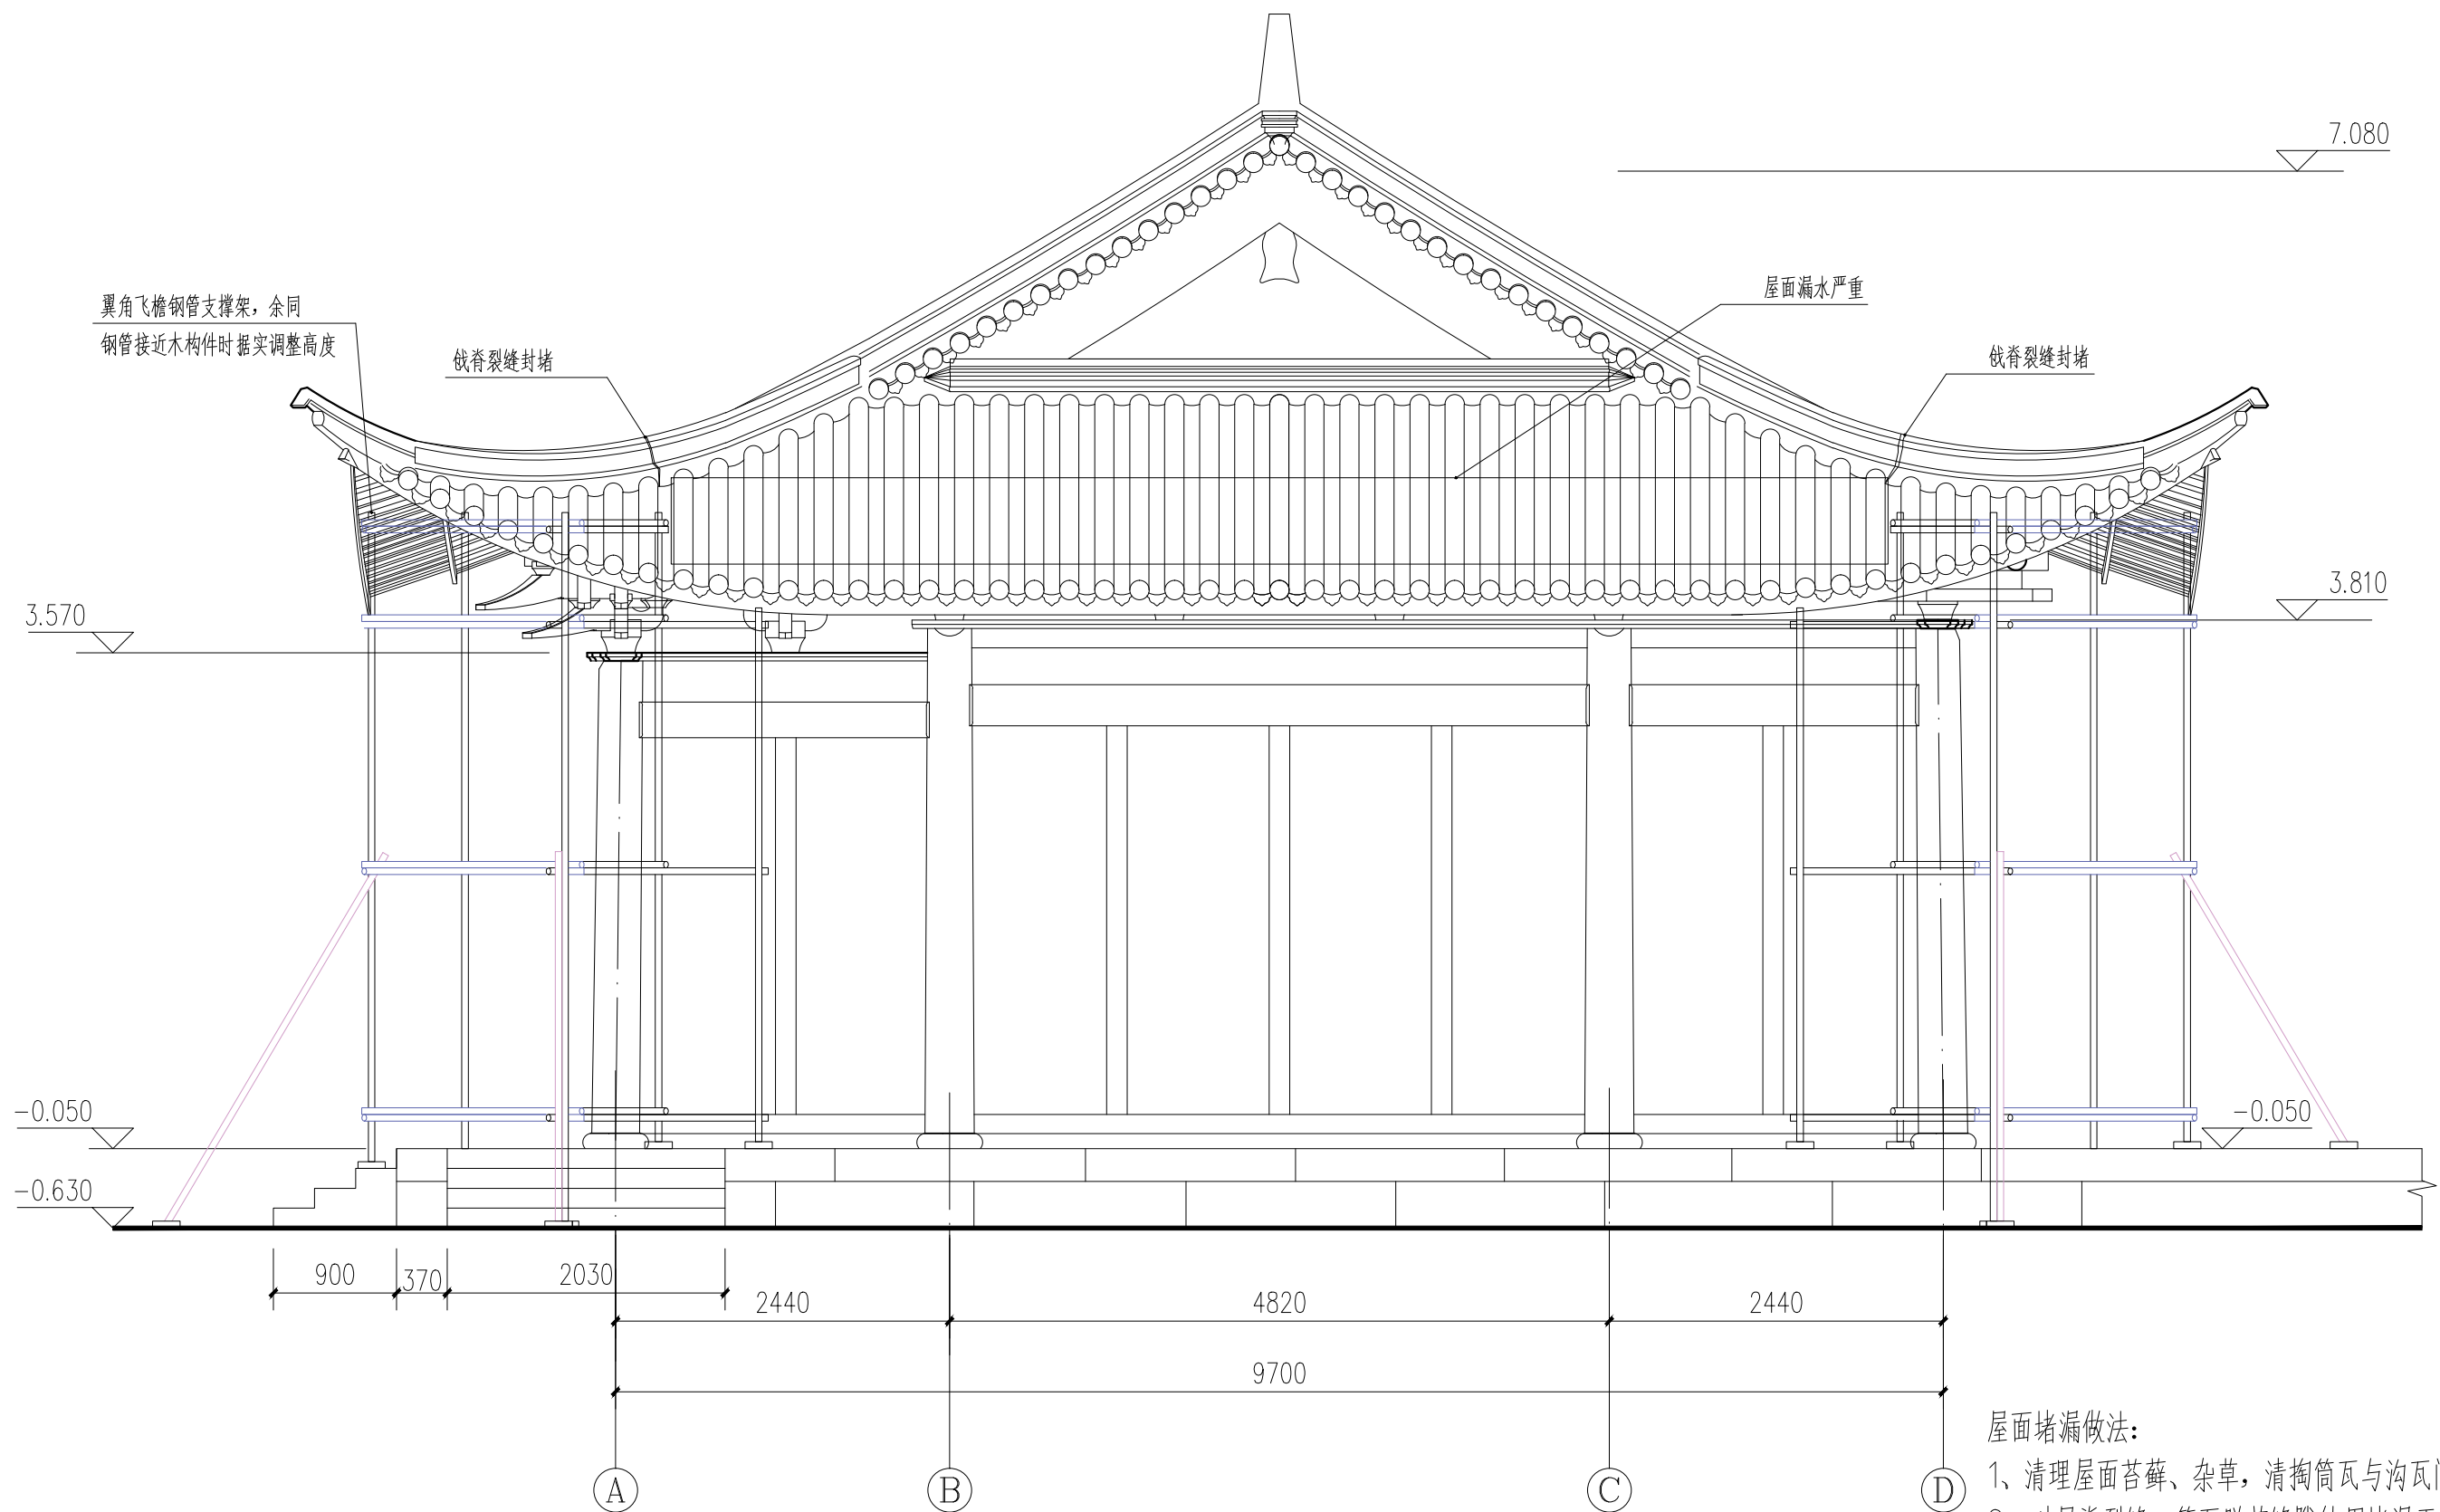
东侧立面图 1:50

- 屋面堵漏做法:
- 1、清理屋面苔藓、杂草, 清掏筒瓦与沟瓦间裹垄灰边。
  - 2、对屋脊裂缝、筒瓦脱节缝隙使用堵漏王封堵, 沟瓦缝隙及裹垄灰边用1:3水泥砂浆封堵。
  - 3、所有屋脊及沟瓦表面灰色聚氨酯涂膜防水涂刷2遍。
